PIANO INSEDIAMENTI IMPIANTI SPORTIVI IN VARIANTE PARZIALE ALLO STRUMENTO URBANISTICO

COMPATIBILITA' GEOMORFOLOGICA

- **Relazione geologica**
- **Carta geologica e sezioni geologiche**

NOVEMBRE 2014

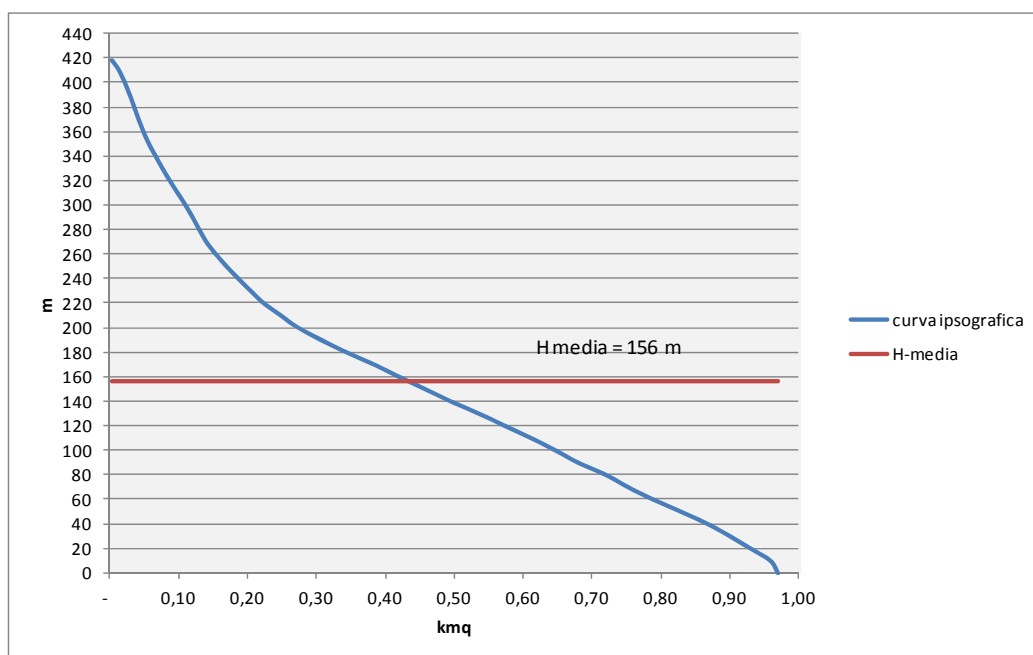
Figura 12 ALTEZZA MEDIA DEL BACINO DEL FOSSO "SENZA NOME " SOTTESO ALLA SEZIONE DI CHIUSURA

L'altezza media del bacino del fosso in esame, chiuso alla sezione di interesse, è stata calcolata (figura 2), attraverso l'elaborazione della curva ipsografica.

L'altezza media H è risultata essere pari a **circa 156 m**.

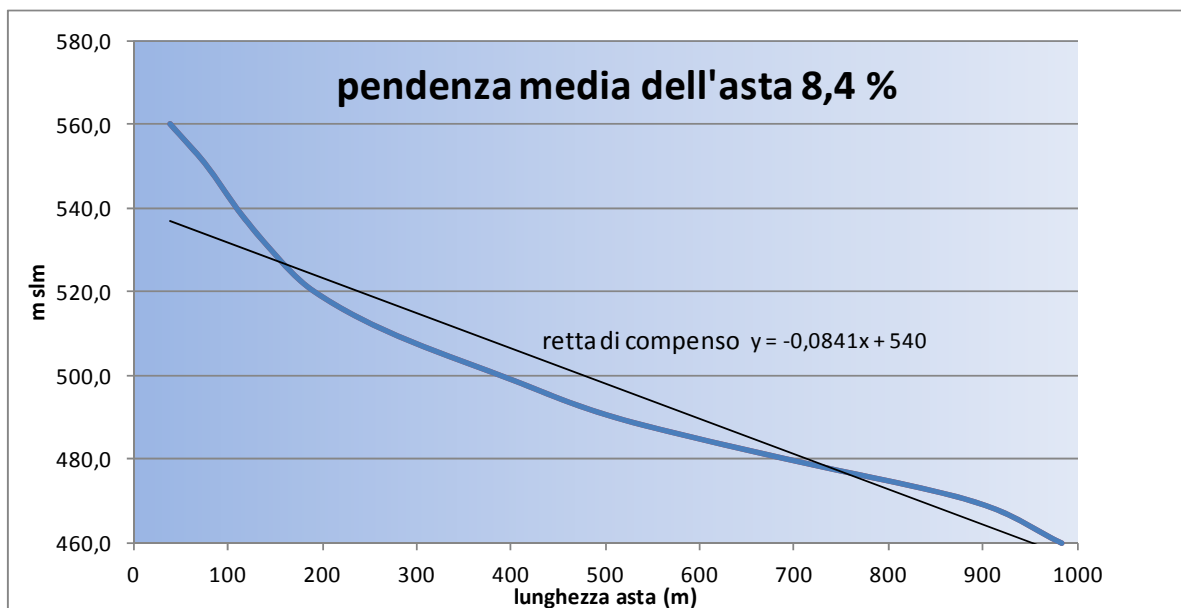
Figura 13 CALCOLO DELLA PENDENZA MEDIA DELL'ASTA PRINCIPALE

La pendenza media dell'asta del corso d'acqua principale è stata calcolata come media ponderata dei singoli tratti a pendenza uniforme a partire dal modello tridimensionale del terreno relativo alla cartografia CTR regionale in scala 1:10000.

Essa risulta pari al 8,4 %
